BELZONA® 1591

Lo Ultimo en Recubrimientos para la Protección de Superficies Inmersas Expuestas a Temperaturas Elevadas

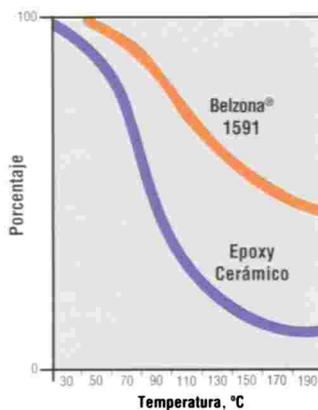
Esfuerzo Cortante vs. Temperatura
