BELZONA[®] **2100**

D & A ELASTOMER SYSTEMS

Elástomeros Duraderos y Resistentes a la Abrasión

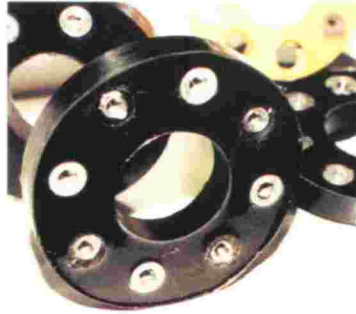
MOLDEADO DE ACOPLAMIENTOS FLEXIBLES

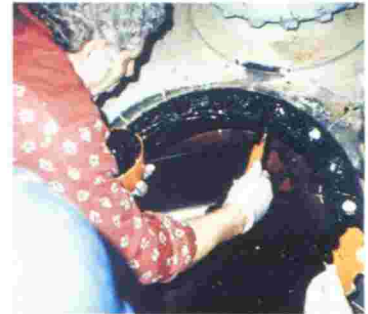
REPARACIÓN DE FORROS DE CAUCHO

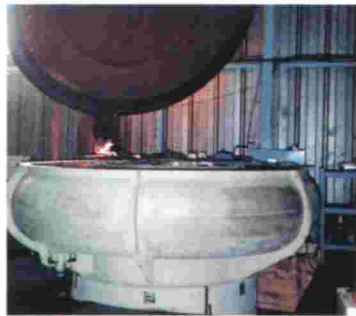
RECONSTRUCCIÓN DE FORROS EN MÁQUINAS PARA QUITAR REBABAS

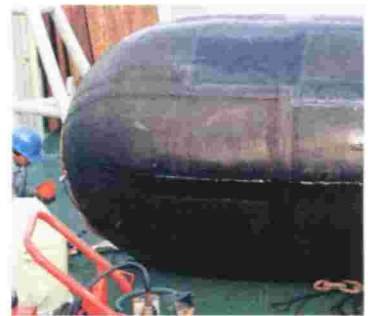
REPARACIÓN DE DEFENSAS DE BARCOS

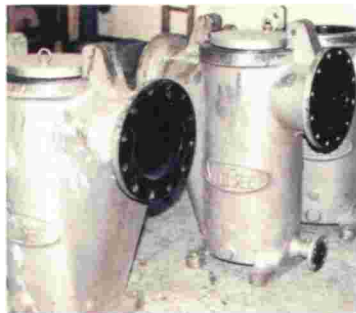
REVESTIMIENTO DE CUBIERTAS DE FILTROS

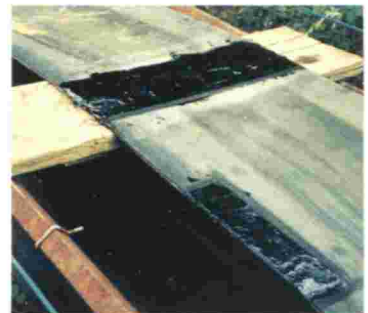
REPARACIÓN DE BANDAS TRANSPORTADORAS
